# CENTRALE MONTEMARTINI **P.E.B.A.**

**Piano di Eliminazione  
delle Barriere  
Architettoniche  
fisiche  
sensoriali e  
cognitive**

### **Ricognizione dello stato di fatto: rilievo tecnico e documentazione delle barriere architettoniche**

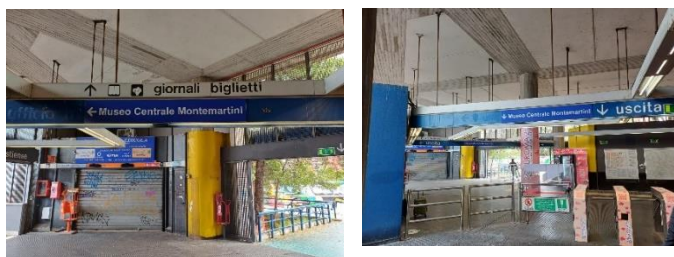
*Segnaletica direzionale presso la fermata della Metropolitana stazione Garbatella*

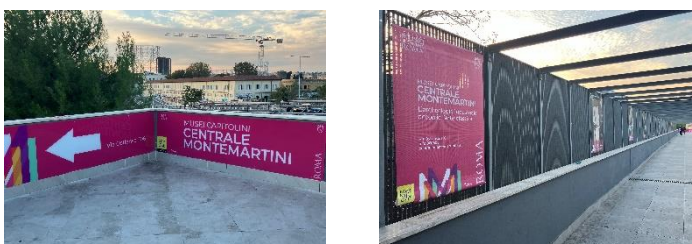
*Banner promozionali del museo presso il passaggio pedonale che collega via Ostiense con la fermata Garbatella*

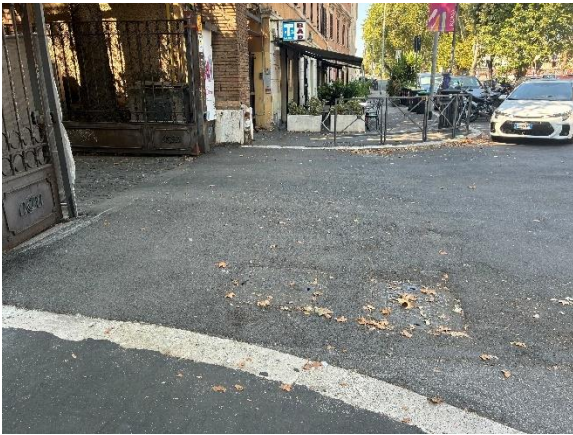
*L'ingresso su via Ostiense 106*

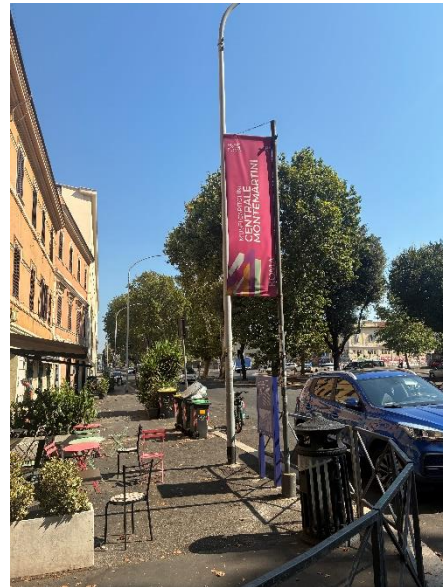
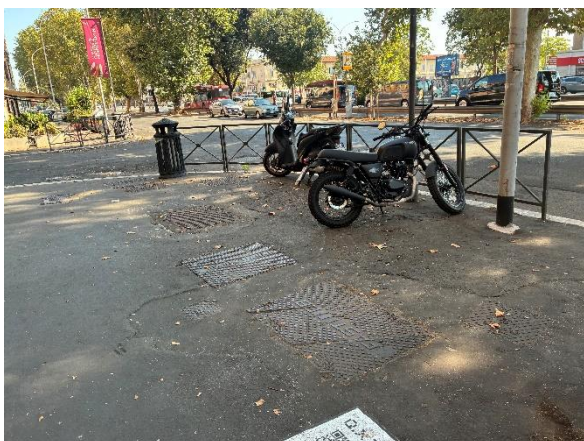
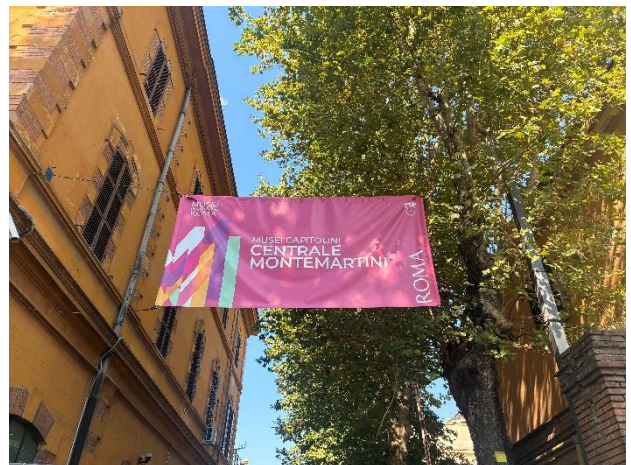
Presso il percorso che va da piazza della Piramide all'ingresso del museo è presente un solo cartello direzionale; la Centrale Montemartini inoltre non è segnalata presso le fermate dell'autobus adiacenti il museo.

Via Ostiense. Cartello direzionale sul percorso tra piazza della Piramide e l'ingresso della Centrale Montemartini

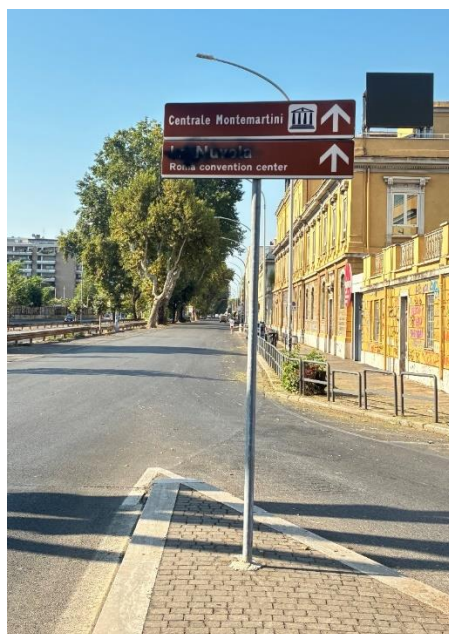
Tale criticità è rilevata anche da alcune recensioni presenti nel Web nelle quali si denuncia la scarsa segnaletica all'esterno del museo e la mancanza di indicazioni lungo la via Ostiense.

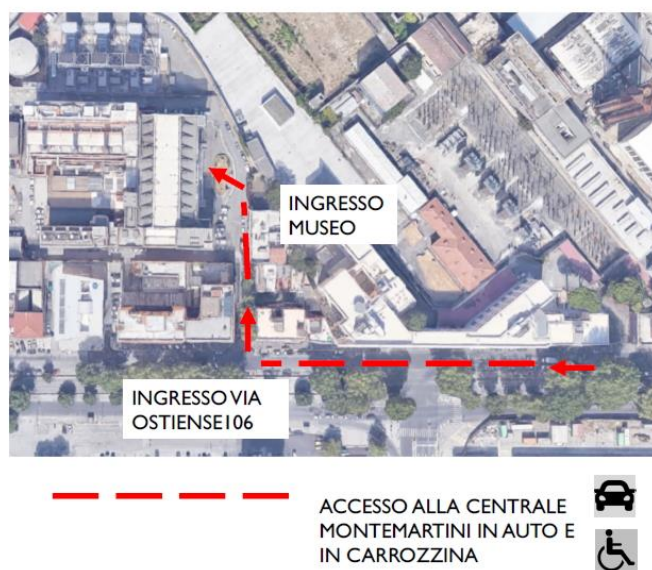
L'ingresso e il parcheggio nel cortile interno sono consentiti alle auto dei visitatori con disabilità che devono utilizzare il citofono o telefonare, come indicato nella sezione "accessibilità" della pagina web del museo. Questa prassi potrebbe non essere immediatamente chiara a tutti i visitatori. Non sono inoltre presenti segnali stradali chiari che indichino la presenza del museo e di parcheggi riservati all'interno del cortile dove si trova il museo.

Sezione "accessibilità" del sito [Centralemontemartini.org](http://Centralemontemartini.org)

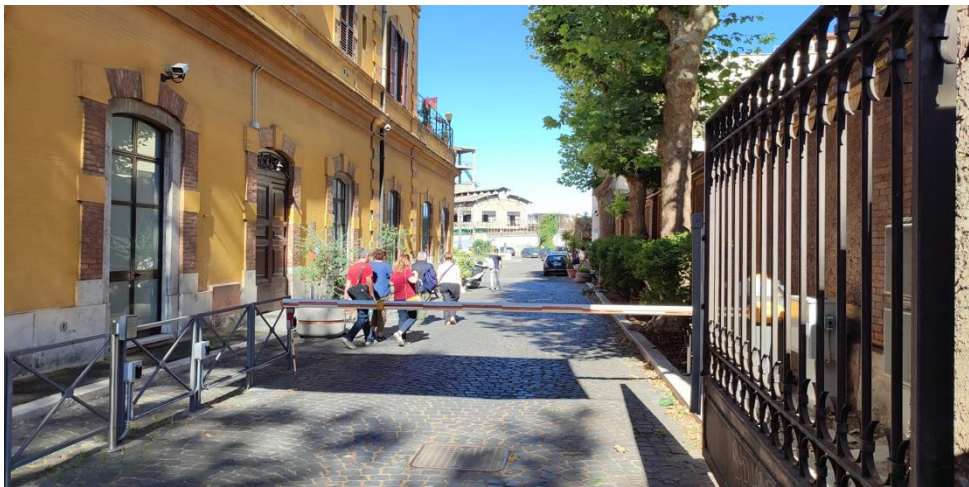
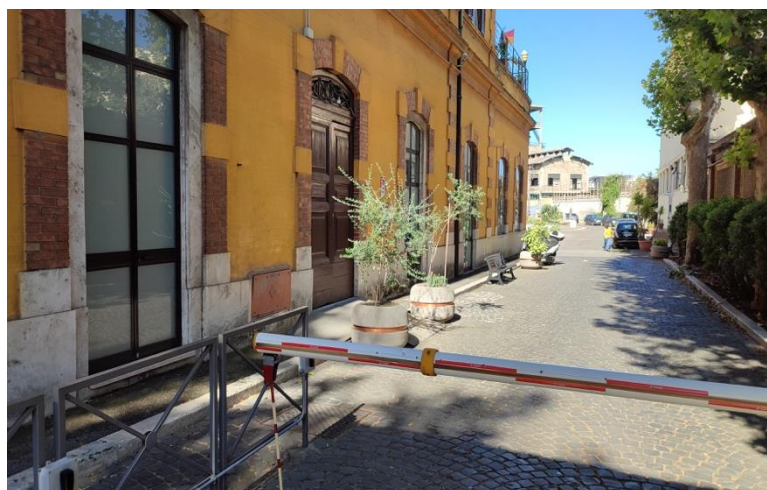
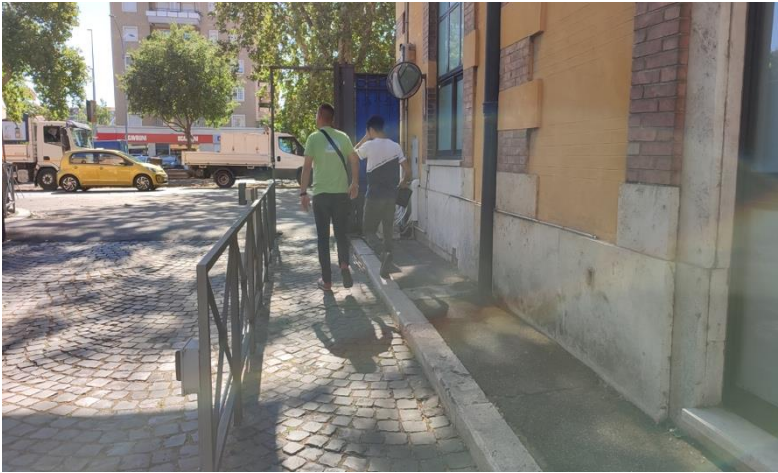
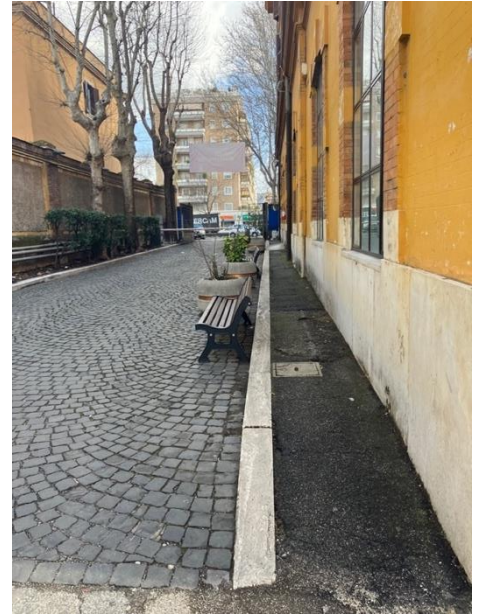
- pavimentazione non conforme per l'accessibilità delle persone con disabilità motoria, per pericolo d'inciampo causa irregolarità del fondo stradale e la presenza di un ciglio stradale in pietra (travertino) tra i due percorsi di accesso paralleli;
- interruzione del percorso pedonale di accesso al museo da parte di una piccola rampa metallica di accesso al portone del condominio che taglia trasversalmente il suddetto accesso, costringendo i visitatori ad aggirarlo;
- transenna metallica divisoria del percorso pedonale da quello veicolare che termina in corrispondenza della rampa metallica di accesso al condominio e non prosegue oltre, non proteggendo l'intero percorso, che non risulta pertanto separato dalla sede stradale;
- inesistenza di un percorso tattile a terra che guidi verso l'ingresso principale del museo

*Percorso pedonale che collega via Ostiense 106 all'ingresso del museo.  
Il percorso non è protetto dalle auto e non è adatto a persone su sedia a rotelle.*

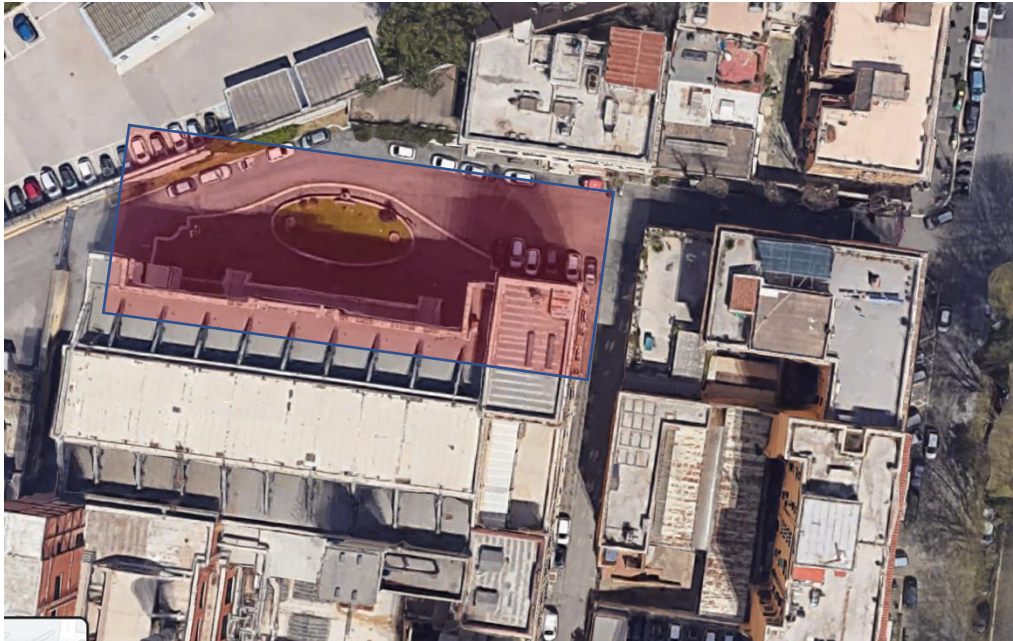
*Individuazione dell'area dove è ubicato il piazzale di fronte l'ingresso del museo*

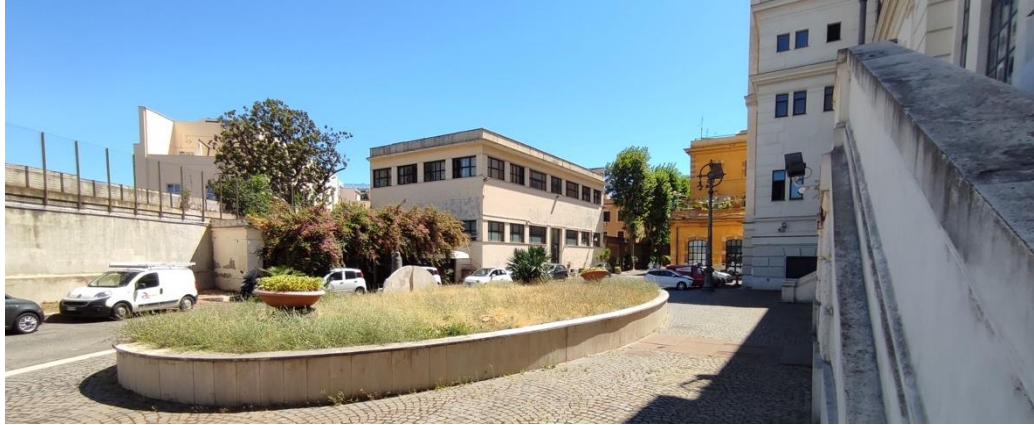
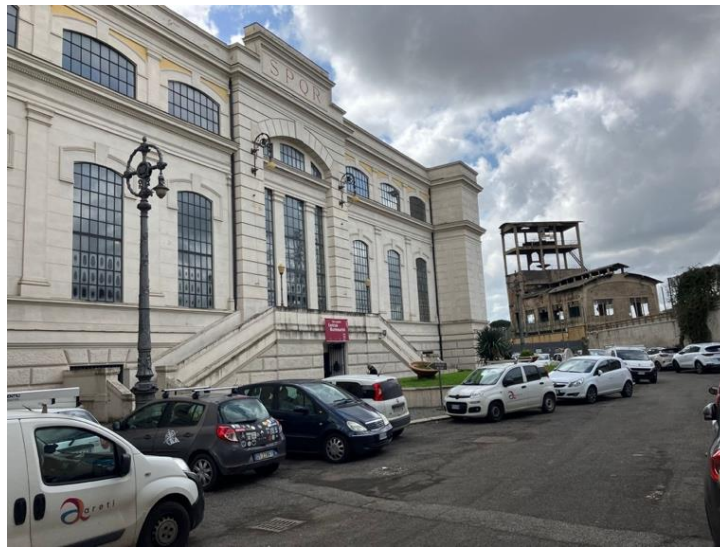
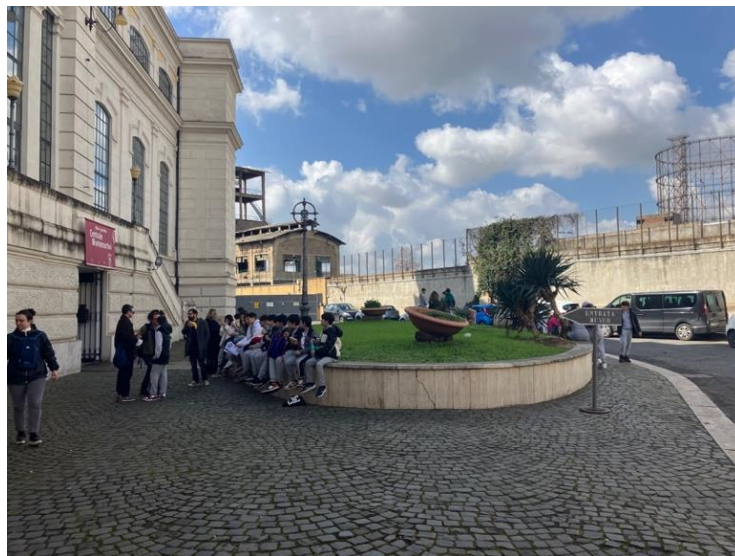
Il piazzale antistante l'ingresso del museo si trova all'interno di un'area privata dove insistono altri edifici pubblici e privati. Lo spazio è invaso dalle automobili e occupato da un'aiuola sopraelevata che non corrisponde all'immagine originaria dello spazio antistante la Centrale, privo in origine di strutture aggiunte. L'aiuola, prima abbellita da palme ad alto fusto, non risponde alle esigenze attuali de museo in quanto costituisce una barriera architettonica e visiva, con conseguente intralcio alla piena accessibilità della struttura. Lo spazio non appare decoroso né funzionale ad accogliere i visitatori in sosta, in particolar modo le scolaresche o gruppi di visitatori disabili accompagnati. Non sono presenti panchine e sedute nel piazzale. La pavimentazione del piazzale in cubetti di porfido non è conforme all'accessibilità delle persone con disabilità motoria, per pericolo d'inciampo causa irregolarità del fondo stradale. Esiste inoltre una piccola rampa per superare il dislivello dalla sede stradale e il piazzale, spesso ostacolata dalla presenza di automobili parcheggiate.

*Piazzale antistante l'ingresso del museo*

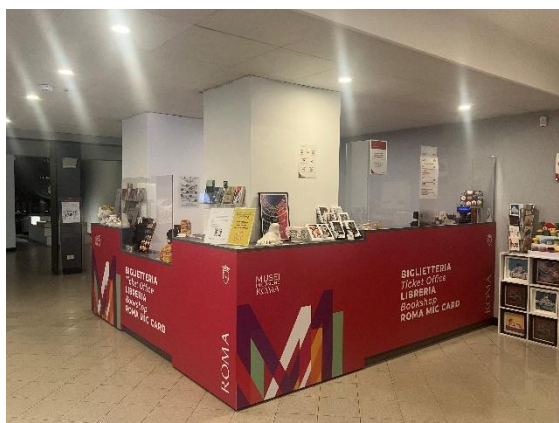
Il desk della biglietteria

Presso la biglietteria dovrebbe inoltre essere presente un dépliant informativo in linguaggio facile da leggere per persone con disabilità intellettive, attualmente non inserite nelle categorie di possibili utenti del museo.

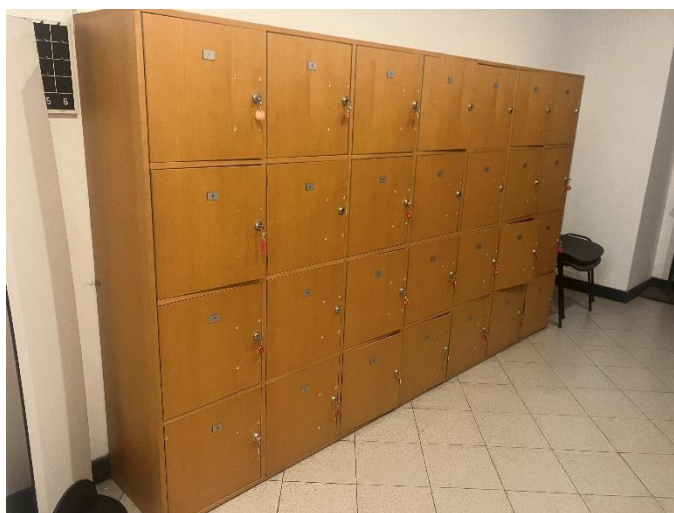
Il mobile presenta armadietti con segni di riconoscimento insufficienti: i numeri sugli sportelli sono molto piccoli e difficilmente individuabili da una persona ipovedente. I numeri non sono in rilievo né ripetuti in carattere braille.

*Il mobile guardaroba*

- Targhe tattili (20x20 cm) per i servizi igienici, in plexiglass con stampa a rilievo e braille;
- Etichette in braille per l'armadio guardaroba (altezza 10 cm), per facilitare l'identificazione dei vani.

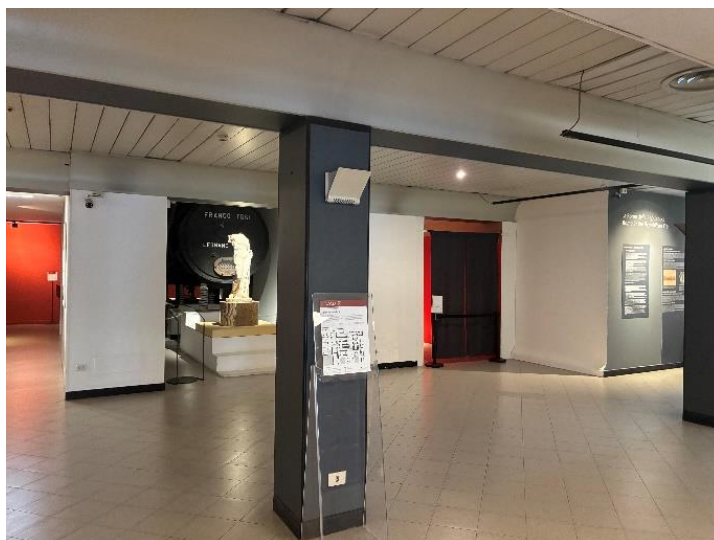
- segnaletica distribuita in maniera confusa e difforme e ad altezze variabili

*Lo spazio di ingresso antistante la biglietteria*

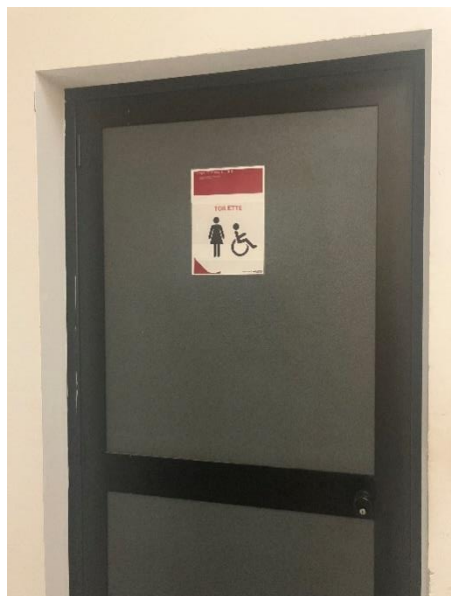
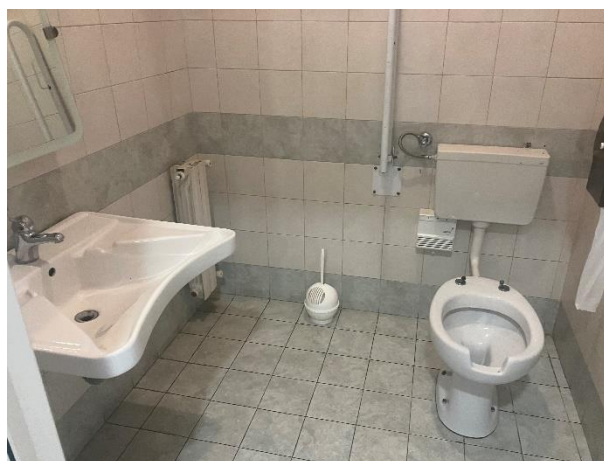
- mancanza di fasciatoio
- mancanza di seggiolino per bambini piccoli
- il wc non è del tipo sospeso

*Servizio igienico n.2: manca una segnaletica accessibile e i sanitari dei bagni dedicati ai disabili non sono del tipo sospeso*

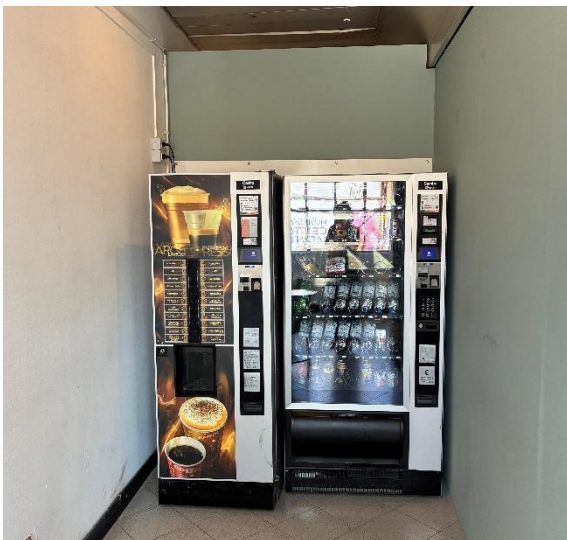
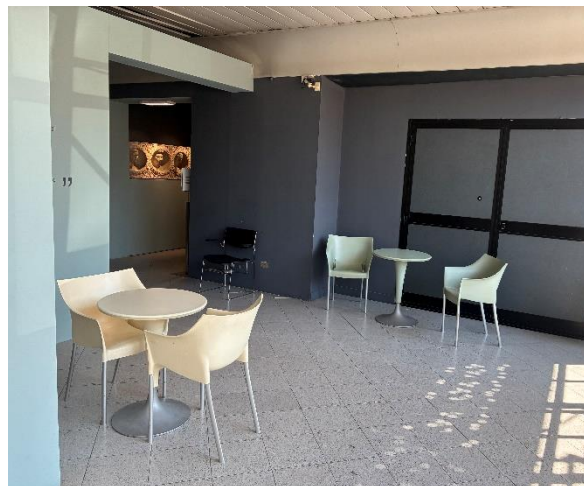
I distributori automatici hanno pulsanti collocati ad una altezza maggiore di 120 cm da terra; non sono inoltre dotati di sintesi vocale.

*L'area ristoro con i distributori automatici*

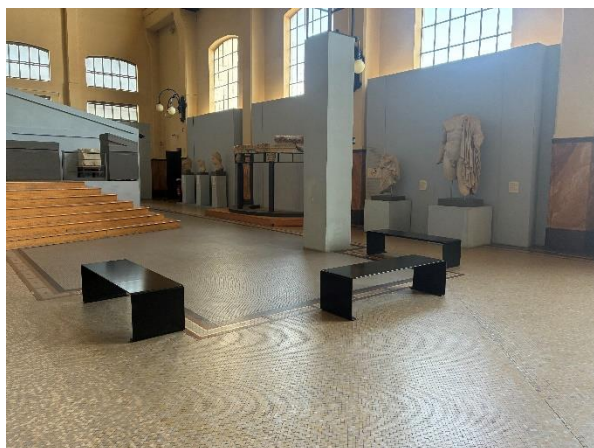
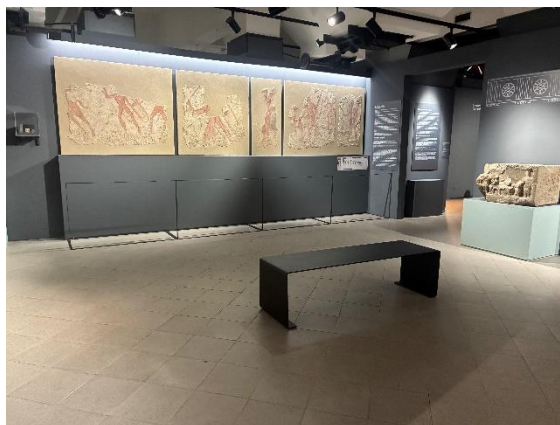
I visitatori non hanno inoltre a disposizione sgabelli pieghevoli, pensati per essere facilmente trasportati e utilizzati in vari punti di un allestimento museale dove non sono presenti sedute fisse.

*Sedute in Sala Macchine e Sala Colonne*

- Incremento del numero di sedute fisse lungo il percorso, privilegiando arredi coerenti con il contesto museale e posizionati in prossimità delle aree di maggiore sosta.
- Introduzione di sgabelli pieghevoli leggeri e facilmente trasportabili, messi a disposizione del pubblico all'ingresso del museo.

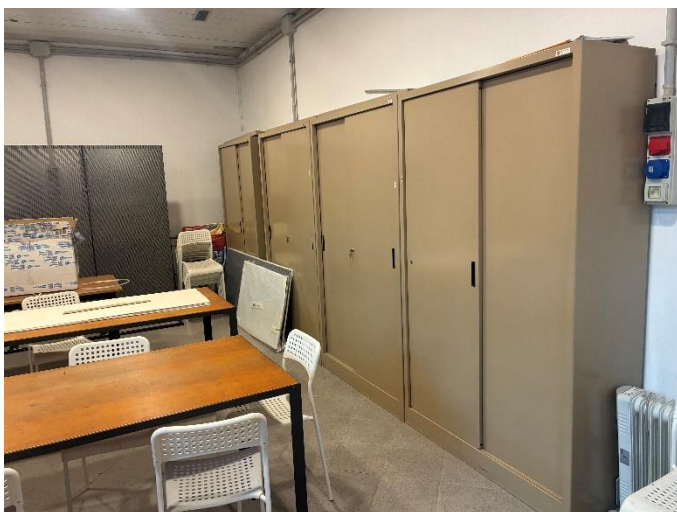
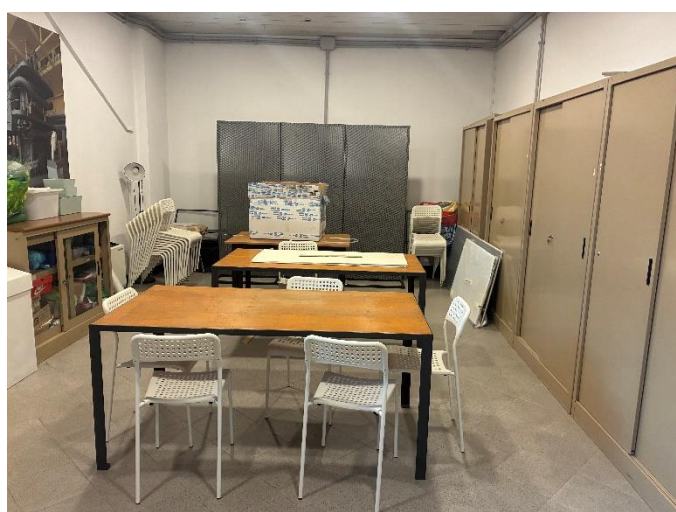
Sussistono delle criticità per quanto concerne gli arredi attualmente presenti, che non sono né flessibili né accessibili (es. presenza di mobili facilmente spostabili per modulare lo spazio in base alle esigenze dei gruppi). Lo spazio risulta inoltre parzialmente ingombro da armadiature preesistenti che andrebbero rimosse per permettere una migliore fruizione dello spazio da parte di persone su sedie a rotelle. Andrebbe inoltre migliorata l'illuminazione con luci regolabili

*L'aula didattica della Centrale Montemartini con arredi non adeguati*

L'intervento prevede la riqualificazione dell'attuale aula adibita alle attività didattiche del museo. Lo spazio, dalle dimensioni di metri 7,34 × 4,53, attualmente risulta ingombra di arredi non conformi e priva delle caratteristiche che la rendano uno spazio fruibile comodamente da bambini e ragazzi delle scuole che partecipano ai laboratori proposti dal museo.

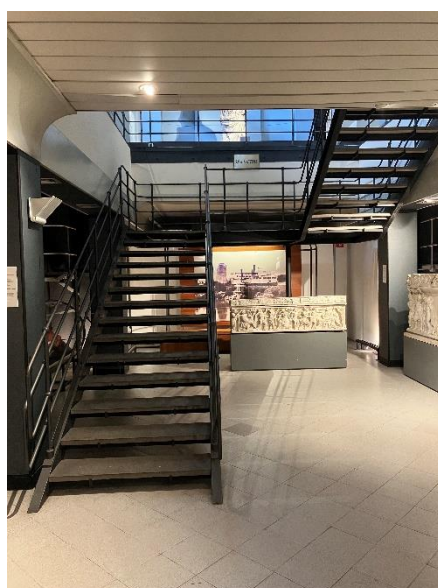
- presenza di alzata aperta, con conseguente rischio di inciampo e difficoltà di percezione: con gli "spazi vuoti" tra un gradino e l'altro, le persone ipovedenti o chi ha problemi di equilibrio possono faticare a capire dove mettere il piede. Le alzate dovrebbero inoltre essere chiuse o comunque con una luce libera massima di 1 cm, per evitare che un piede ci possa passare attraverso;
- assenza di segnaletica tattile e visiva. Mancano bande antidrucciolo e contrasto cromatico sui bordi dei gradini, fondamentali per chi ha vista ridotta;
- mancanza di piastre di pavimentazione tattile in alto e in basso, per segnalare l'inizio e la fine della scala;
- manca un'illuminazione mirata sui gradini, che riduca ombre e renda più visibili i piani di calpestio.

*Scala di collegamento tra il Livello 0 (Sala Colonne) e il Livello 1 (Sala Macchine)*

Considerato che le scale, oltre a integrare gli ascensori, rappresentano una via di fuga in caso di emergenza, si propone un intervento volto a garantire maggiore sicurezza e fruibilità, in linea con le Linee guida PEBA e le normative vigenti.

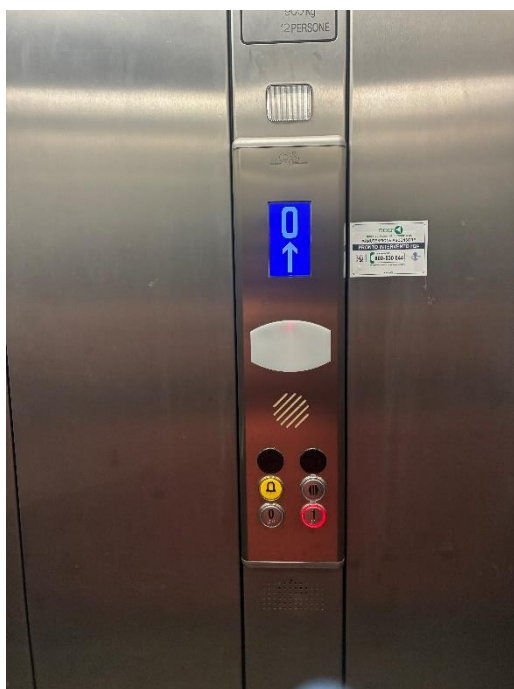
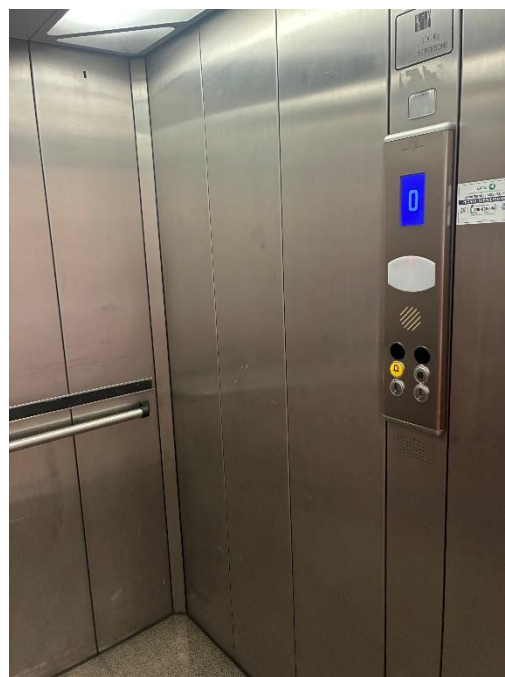
- mancanza di annuncio vocale dei piani
- mancanza di indicatori visivi ben leggibili (contrasto cromatico, dimensioni  $\geq 15$  mm)
- mancanza di segnalazioni sonore di apertura/chiusura porte
- mancanza di segnalazioni luminose per porte in movimento
- mancanza di display elettronico con indicazione del piano raggiunto
- pulsantiera interna collocata ad una altezza maggiore di 110 cm

*Ascensore n.1 (Sala Macchine)*

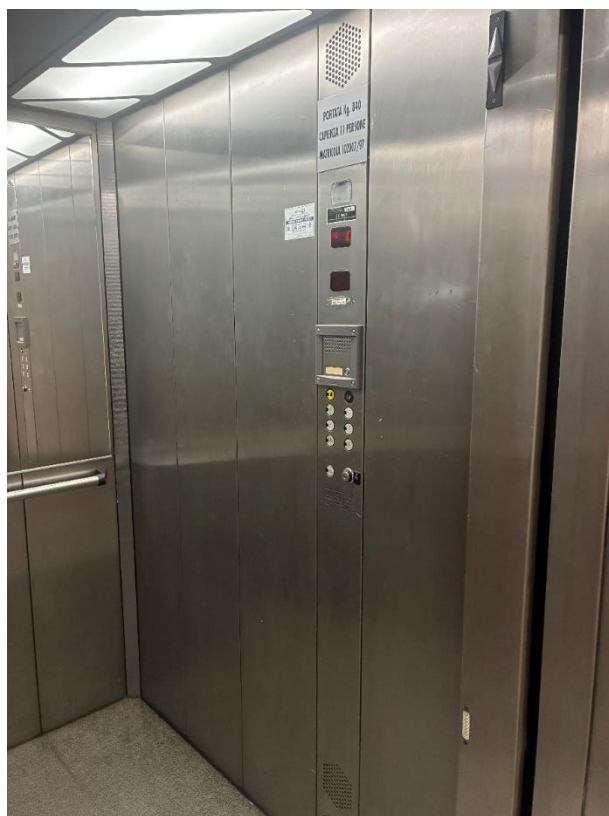
- mancanza di annuncio vocale dei piani
- mancanza di indicatori visivi ben leggibili (contrasto cromatico, dimensioni  $\geq 15$  mm)
- mancanza di segnalazioni sonore di apertura/chiusura porte
- mancanza di segnalazioni luminose per porte in movimento
- mancanza di display elettronico con indicazione del piano raggiunto
- pulsantiera interna collocata ad una altezza maggiore di 110 cm

*Ascensore n.2 (Sala Caldaie)*

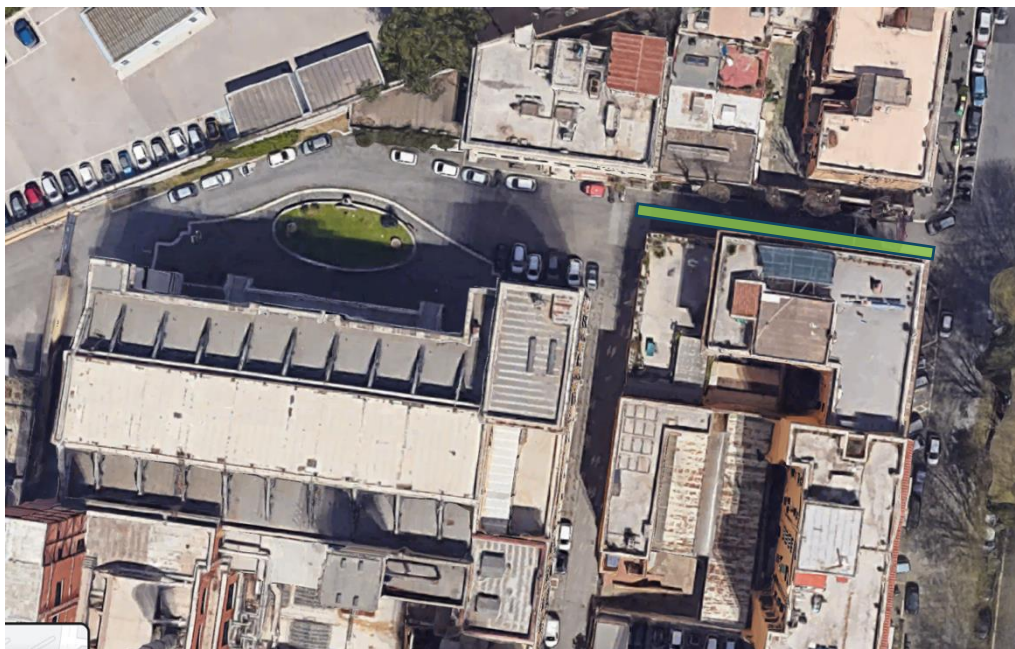
Viale di ingresso al cortile dove si trova il museo

*Accessibilità dall'esterno. Area di intervento, vista da Google satellitare.*

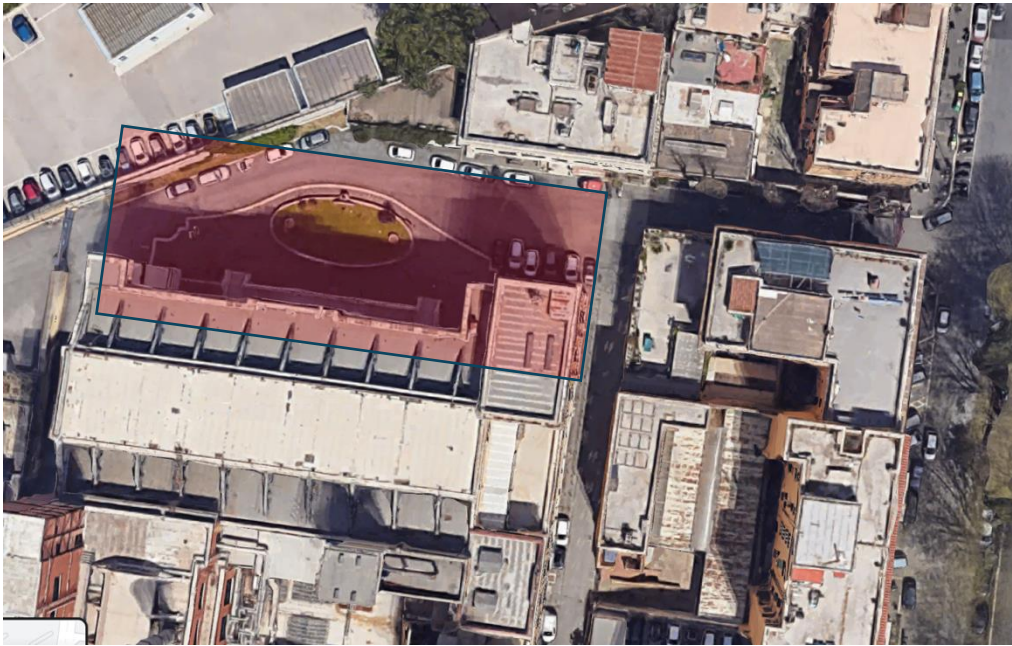
Piazzale antistante l'ingresso del museo

*Accessibilità dall'esterno. Area di intervento, vista da Google satellitare.*

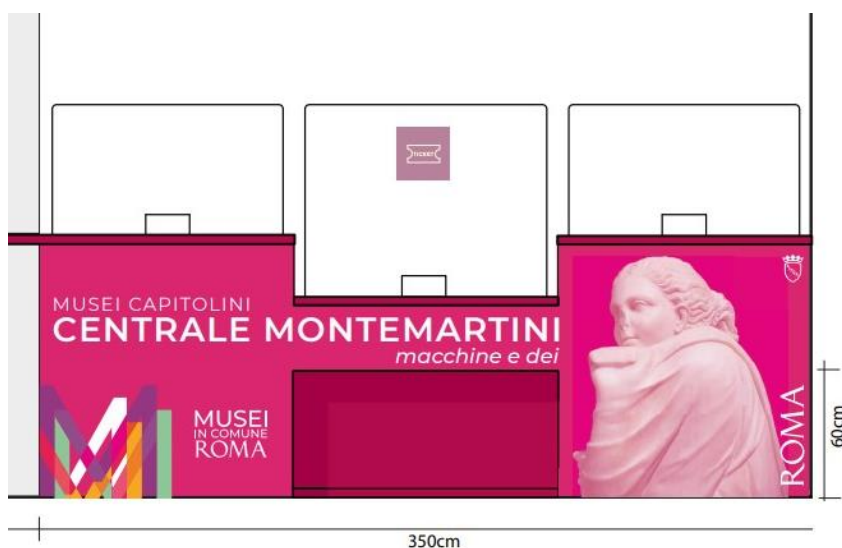
Si prevede inoltre di realizzare una vetrina da affiancare all'elemento esistente, conforme per aspetto e per misure.

*Il prospetto della biglietteria con la nuova proposta grafica*

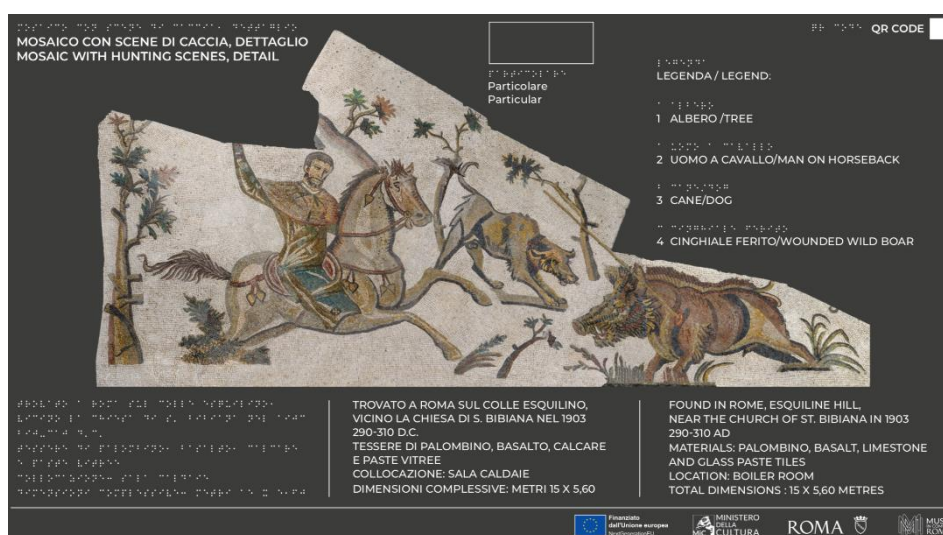
Anche in questo caso i pannelli saranno corredati da testi in italiano, inglese e braille, e dotati di QR code per l'accesso ai contenuti multimediali della App. Il supporto sarà inclinato (circa 30°), accessibile anche da carrozzina, autoportante in ferro zincato verniciato.

Proposta grafica della mappa tattile da interno con una scena a rilievo del mosaico della caccia

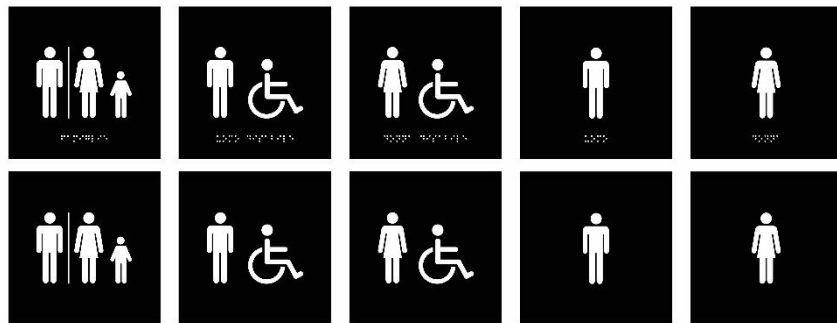
*Proposta grafica delle targhe tattili dei servizi igienici*

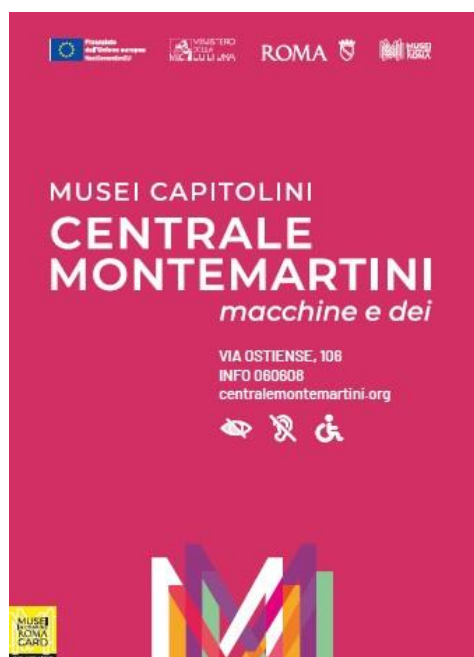
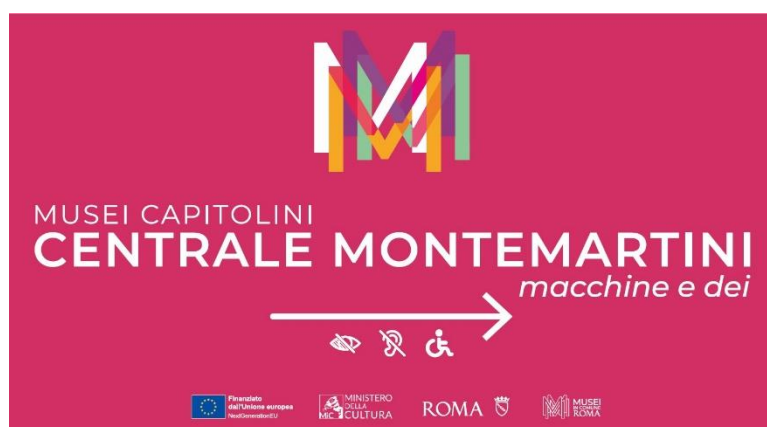
La segnaletica accessibile in corso di progettazione

Il progetto prevede il potenziamento della segnaletica informativa lungo i percorsi esterni e interni di accesso alla Centrale Montemartini, con l'obiettivo di migliorare la visibilità del museo sul territorio e garantire un sistema comunicativo chiaro, leggibile e fruibile da parte di tutti i visitatori.

L'intervento è finalizzato a rendere l'esperienza di visita quanto più ampia, inclusiva e accessibile possibile, attraverso l'adozione di una comunicazione visiva progettata secondo i principi dell'accessibilità universale. I contenuti informativi saranno veicolati su più livelli (testuale, grafico, simbolico, tattile e digitale), per rispondere alle diverse esigenze di orientamento e comprensione, anche da parte di persone con disabilità sensoriali, motorie o cognitive.

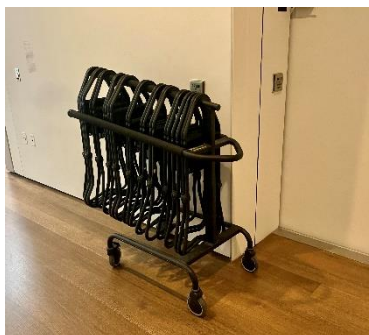
*Esempio di sgabelli pieghevoli e trasportabili da mettere a disposizione dei visitatori del museo*

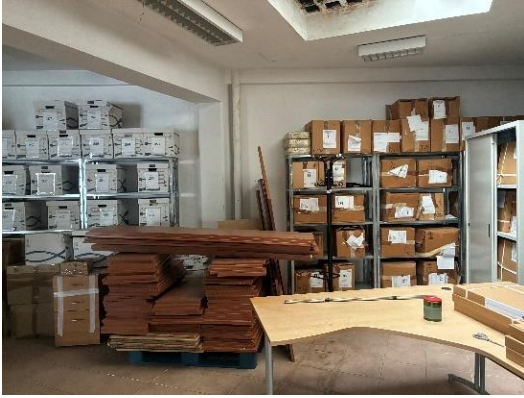
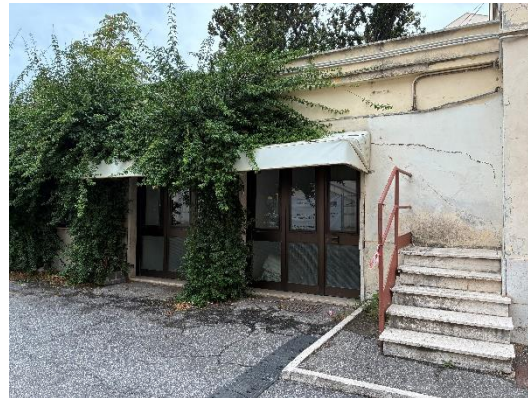
La loro trasformazione in una piccola sala di attesa e accoglienza consentirebbe di risolvere una criticità già individuata, ovvero la mancanza di un'area coperta e confortevole per i gruppi in arrivo, che oggi sono costretti a sostare all'esterno con notevoli disagi in caso di pioggia, freddo o caldo estremo. In alternativa, le scolaresche vengono spesso accolte nell'area ristoro del museo, con conseguente sottrazione di spazio agli altri visitatori.

*Locali situati di fronte all'ingresso del museo attualmente destinati ad archivio cartaceo*

La riqualificazione consentirebbe di ottimizzare l'uso di spazi già presenti, migliorando la funzionalità del complesso museale e rendendo più decoroso l'ingresso già coinvolto dagli interventi di riqualificazione per l'abbattimento delle barriere architettoniche finanziati dal PNRR.
